INFORME TÉCNICO SOBRE EL ESTADO Y EVALUACIÓN DEL RIESGO DE ARBOLADO SITUADO EN LA PLAZA DEL OESTE, CALLE GRANERO Y CALLE ASTURIAS

En relación con la visita realizada por los Técnicos Municipales del Área de Medio Ambiente del Ayuntamiento de Salamanca a la plaza del Oeste, calle Granero y calle Asturias el día 29 de julio de 2024 para conocer el estado y evaluación de los árboles objeto de la visita, se realiza el siguiente informe técnico de acuerdo a los siguientes apartados:

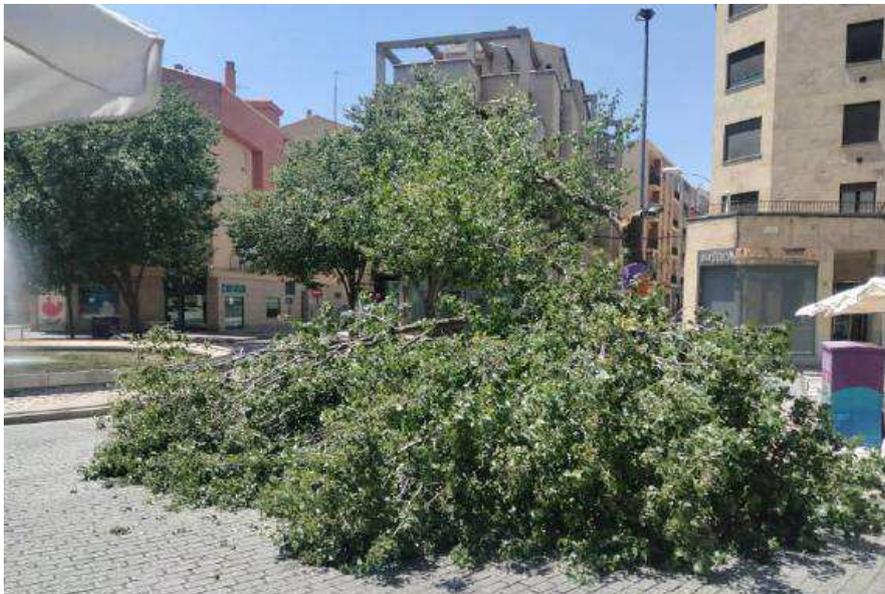
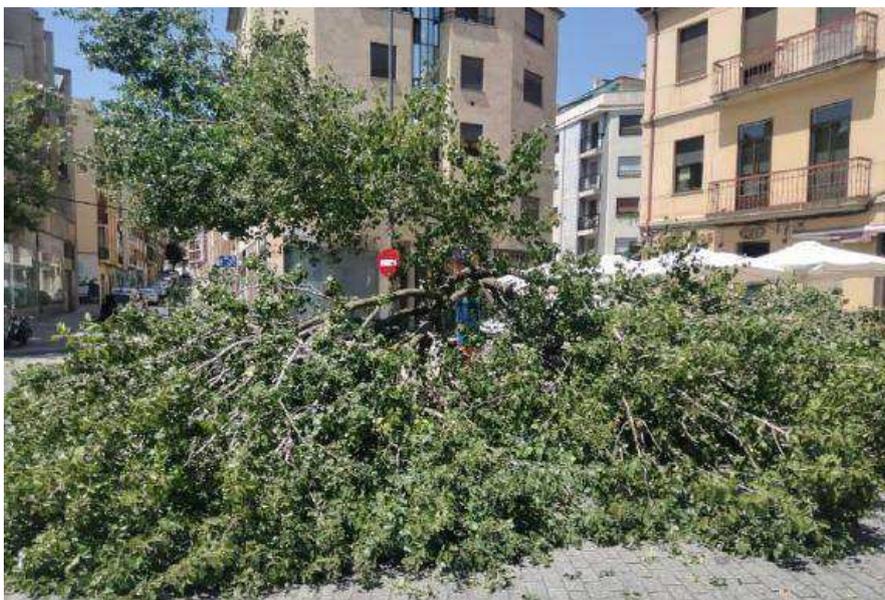
El día 27 de julio de 2024 se produce la caída de un *Pyrus calleryana* en la plaza del Oeste. Según datos recogidos por los Servicios Técnicos Municipales presentes en la zona, además del Servicio Extinción de Incendios y Salvamentos y Policía Local, se produjo la caída del árbol de 8 metros de altura por fallo de todas sus ramas principales en la unión al tronco, quebrando a la altura de 3 metros. Este fallo es debido a la presencia de corteza incluida en la arquitectura del propio ejemplar causando un riesgo inminente sobre los usuarios del espacio público. No se produjeron daños humanos ni materiales. Informar que la caída de ramas ha sido una causa constante durante años anteriores en los árboles objeto de este informe técnico.

Se adjuntan fotografías proporcionadas por Policía Local sobre el estado que quedó el árbol el pasado día 27 de julio tras el colapso sufrido:

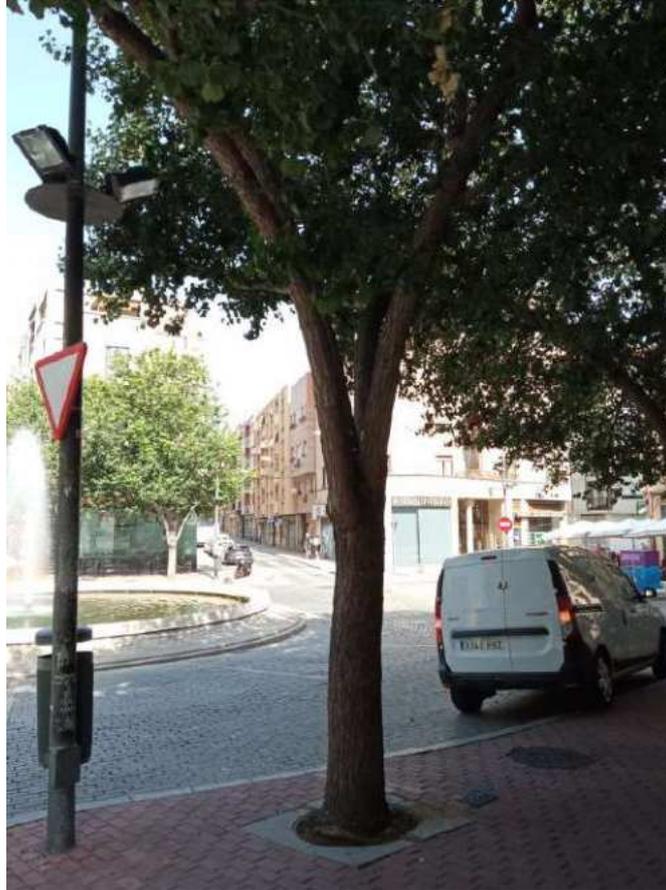
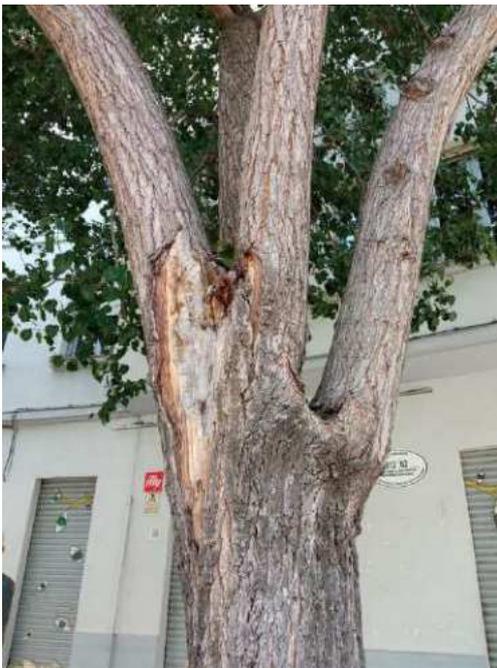
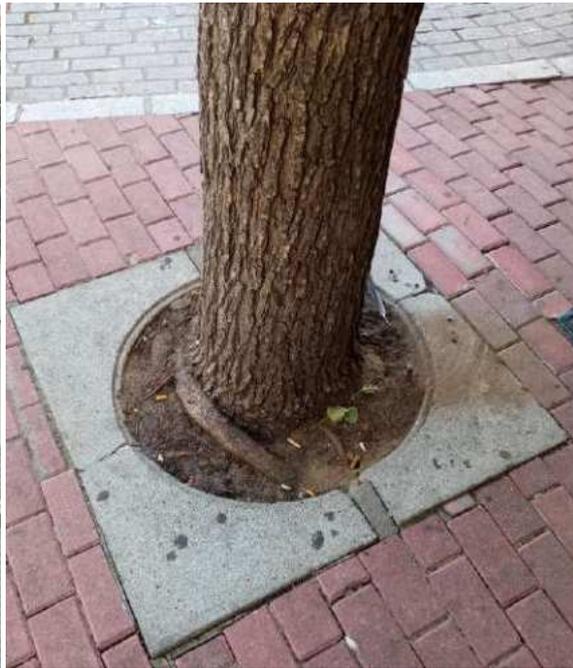
ID 1: *Pyrus calleryana*.

Perímetro de tronco (altura 1,30 m) (cm)	116
Altura de la cruz (m)	2,20
Edad relativa	Fase semimadura
Diámetro de copa	Entre 5 y 6 metros
Copa del árbol	Copa libre o semilibre. No hay eje dominante.
Exposición	25-50%
Ubicación	X: 40.970643 Y: -5.667218 Sobre acera de plaza del Oeste. En alcorque individual, con cubrealcorque de hormigón, sin riego automatizado.
Elementos de protección y/o sustentación	No
Elementos diana más importantes e interferencias	Vial tráfico rodado, acera tránsito peatonal, servicios de establecimientos y servicios urbanos subterráneos
Defectos estructurales	Presenta corteza incluida en estructura primaria y secundaria. Pérdida de ramas primarias por fallo debido a presencia de corteza incluida, heridas con mala cicatrización. Presencia de ramas codominantes. Pérdida de resistencia mecánica en zonas de inserción. Presencia de raíces espiralizadas.
Sanidad vegetal	No hay presencia de plagas y enfermedades de consideración.

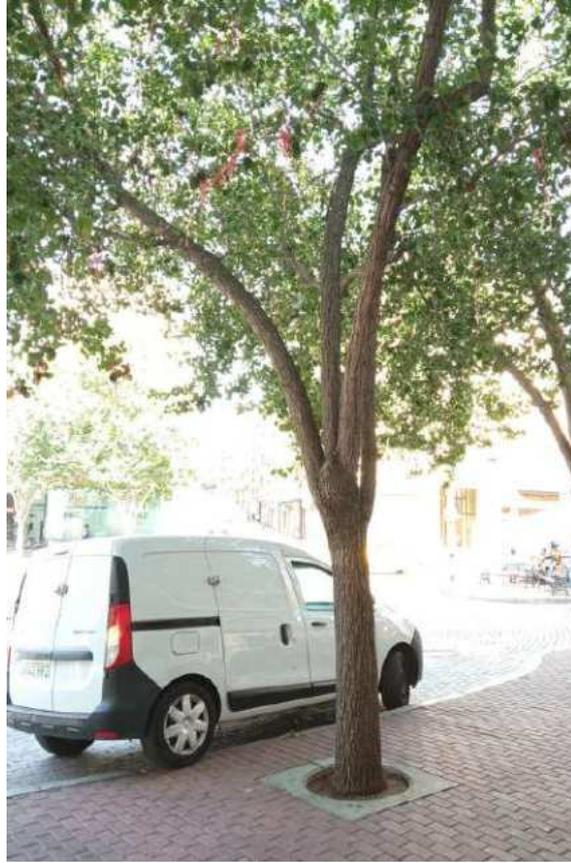
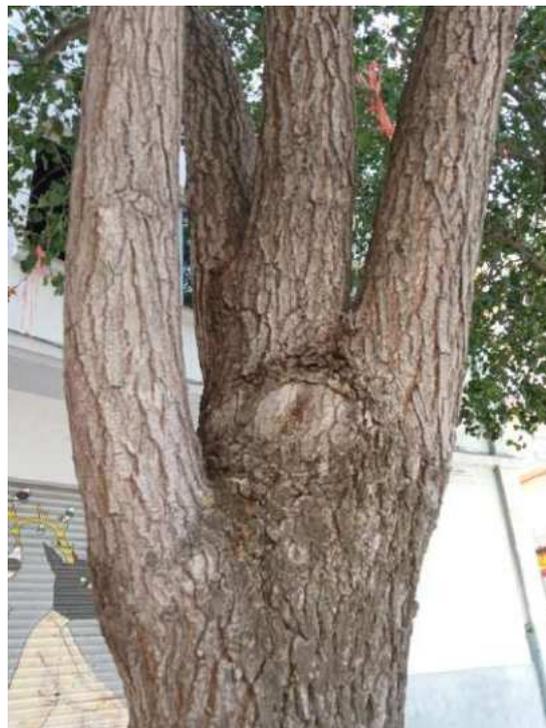
ID 2: *Pyrus calleryana*.

Perímetro de tronco (altura 1,30 m) (cm)	90
Altura de la cruz (m)	2,20
Edad relativa	Fase semimadura
Diámetro de copa	Entre 5 y 6 metros
Copa del árbol	Copa libre o semilibre. No hay eje dominante.
Exposición	25-50%
Ubicación	X: 40.970665 Y: -5.667221 Sobre acera de plaza del Oeste. En alcorque individual, con cubrealcorque de hormigón, sin riego automatizado.
Elementos de protección y/o sustentación	No
Elementos diana más importantes e interferencias	Vial tráfico rodado, acera tránsito peatonal, servicios de establecimientos y servicios urbanos subterráneos
Defectos estructurales	Presenta corteza incluida en estructura primaria y secundaria. Presencia de ramas codominantes. Pérdida de resistencia mecánica en zonas de inserción.
Sanidad vegetal	No hay presencia de plagas y enfermedades de consideración.
Otros	-

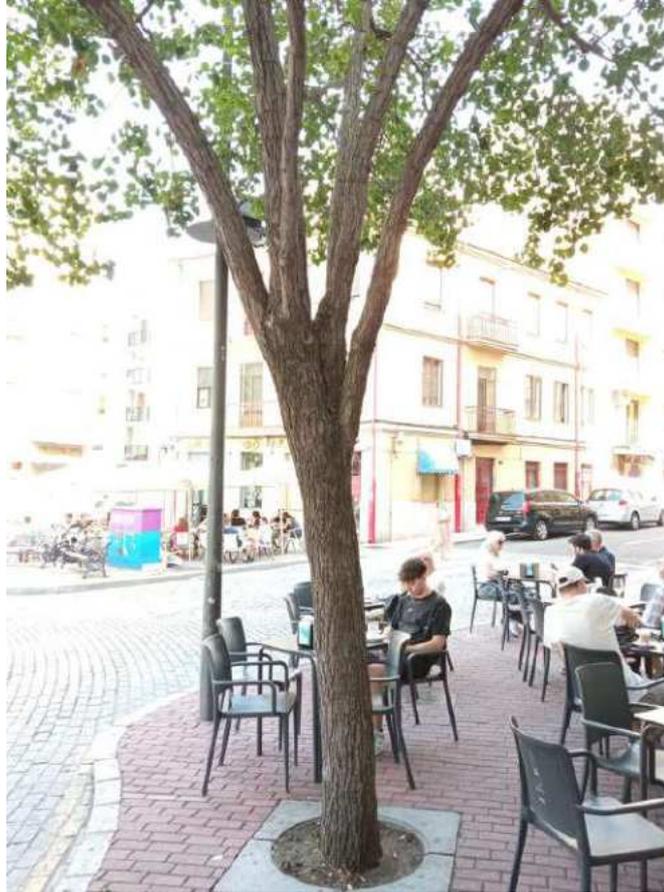
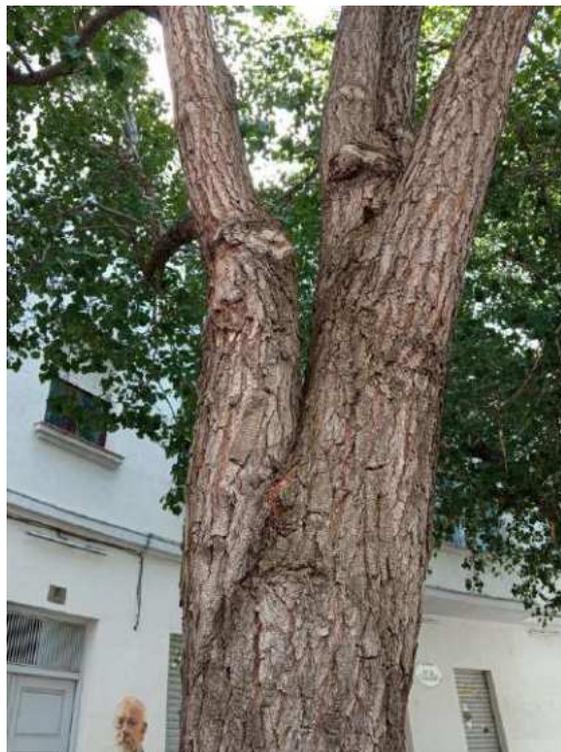
ID 3: *Pyrus calleryana*.

Perímetro de tronco (altura 1,30 m) (cm)	84
Altura de la cruz (m)	2,15
Edad relativa	Fase semimadura
Diámetro de copa	Entre 5 y 6 metros
Copa del árbol	Copa libre o semilibre. No hay eje dominante.
Exposición	25-50%
Ubicación	X: 40.970692 Y: -5.667231 Sobre acera de plaza del Oeste. En alcorque individual, con cubrealcorque de hormigón, sin riego automatizado.
Elementos de protección y/o sustentación	No
Elementos diana más importantes e interferencias	Vial tráfico rodado, acera tránsito peatonal, servicios de establecimientos y servicios urbanos subterráneos
Defectos estructurales	Presenta corteza incluida en estructura primaria y secundaria. Presencia de ramas codominantes. Pérdida de resistencia mecánica en zonas de inserción.
Sanidad vegetal	No hay presencia de plagas y enfermedades de consideración.
Otros	-

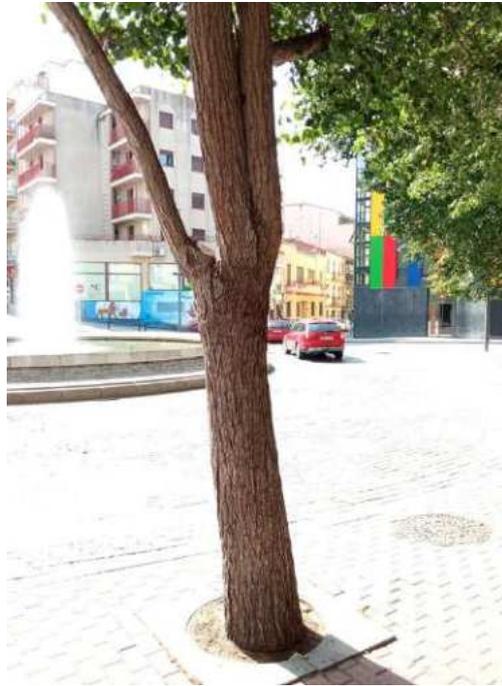
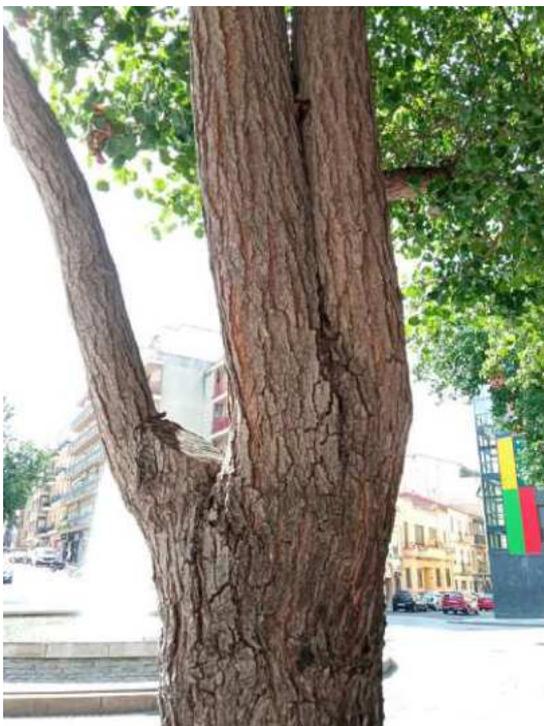
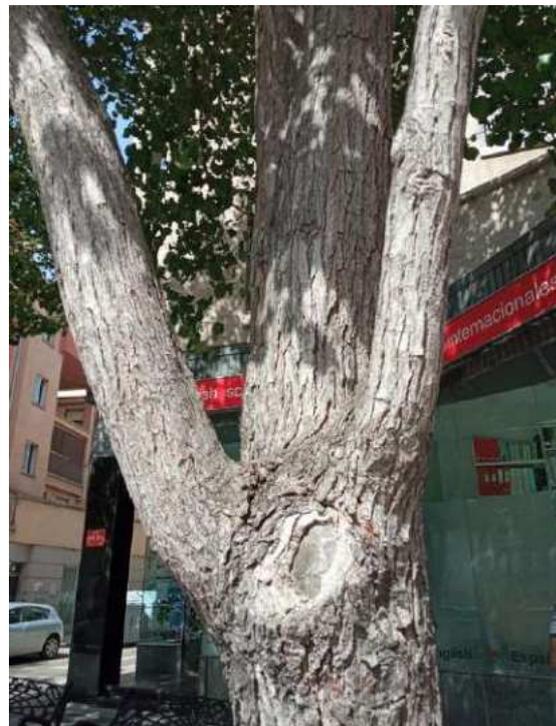
ID 4: *Pyrus calleryana*.

Perímetro de tronco (altura 1,30 m) (cm)	110
Altura de la cruz (m)	2,00
Edad relativa	Fase semimadura
Diámetro de copa	Entre 5 y 6 metros
Copa del árbol	Copa libre o semilibre. No hay eje dominante.
Exposición	25-50%
Ubicación	X: 40.970717 Y: -5.667528 Sobre acera de plaza del Oeste. En alcorque individual, con cubrealcorque de hormigón, sin riego automatizado.
Elementos de protección y/o sustentación	No
Elementos diana más importantes e interferencias	Vial tráfico rodado, acera tránsito peatonal, servicios de establecimientos y servicios urbanos subterráneos
Defectos estructurales	Presenta corteza incluida en estructura primaria y secundaria. Presencia de ramas codominantes. Heridas por fallo en ramas con mala cicatrización. Pérdida de resistencia mecánica en zonas de inserción.
Sanidad vegetal	No hay presencia de plagas y enfermedades de consideración.
Otros	-

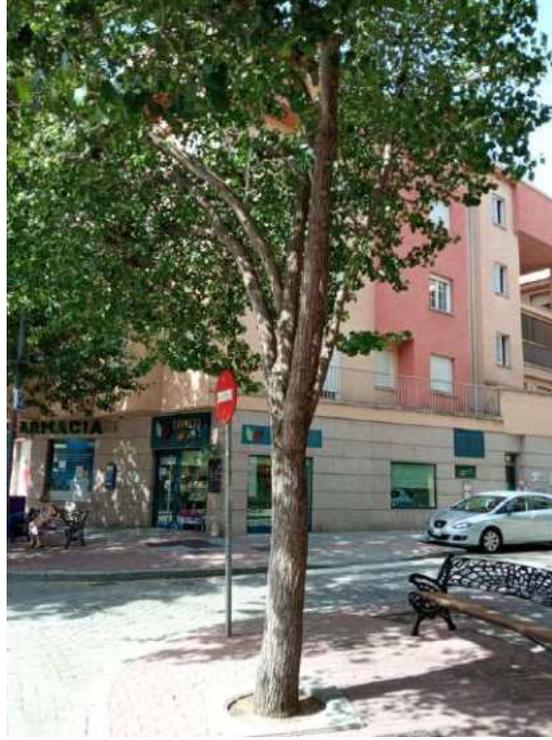
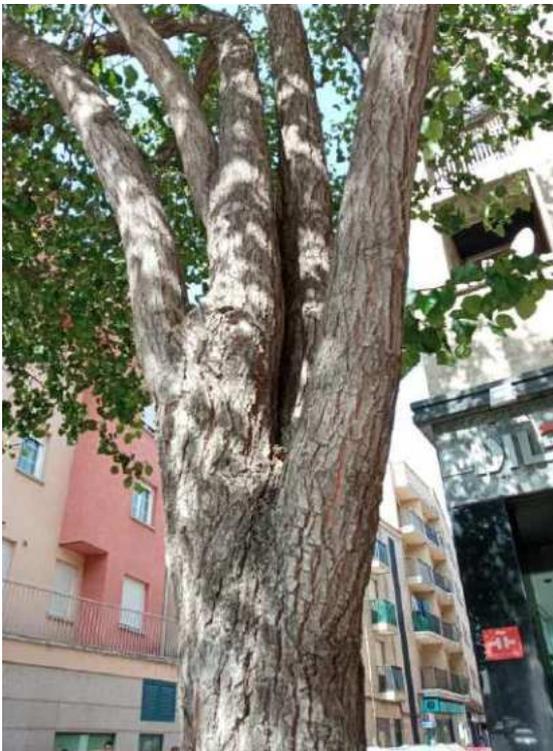
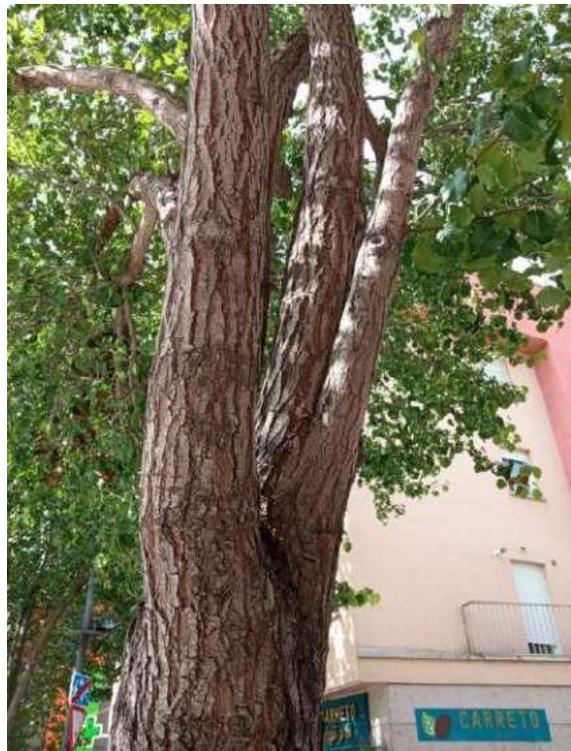
ID 5: *Pyrus calleryana*.

Perímetro de tronco (altura 1,30 m) (cm)	88
Altura de la cruz (m)	2,12
Edad relativa	Fase semimadura
Diámetro de copa	Entre 5 y 6 metros
Copa del árbol	Copa libre o semilibre. No hay eje dominante.
Exposición	25-50%
Ubicación	X: 40.970672 Y: -5.667540 Sobre acera de plaza del Oeste. En alcorque individual, con cubrealcorque de hormigón, sin riego automatizado.
Elementos de protección y/o sustentación	No
Elementos diana más importantes e interferencias	Vial tráfico rodado, acera tránsito peatonal, servicios de establecimientos y servicios urbanos subterráneos
Defectos estructurales	Presenta corteza incluida en estructura primaria y secundaria. Presencia de ramas codominantes. Pérdida de resistencia mecánica en zonas de inserción.
Sanidad vegetal	No hay presencia de plagas y enfermedades de consideración.
Otros	-

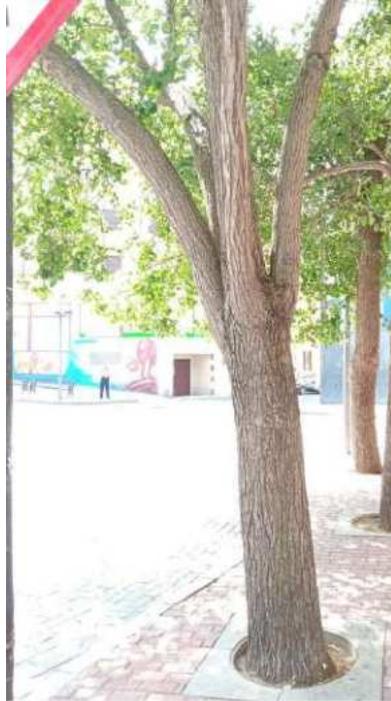
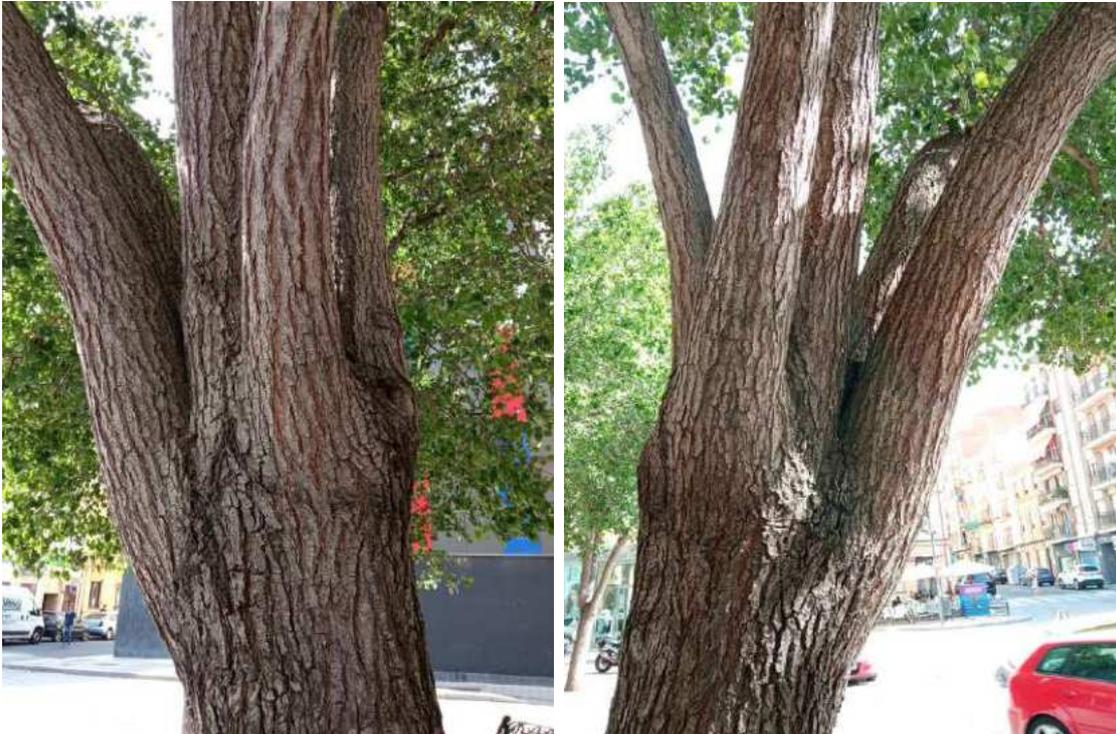
ID 6: *Pyrus calleryana*.

Perímetro de tronco (altura 1,30 m) (cm)	127
Altura de la cruz (m)	2,20
Edad relativa	Fase semimadura
Diámetro de copa	Entre 5 y 6 metros
Copa del árbol	Copa libre o semilibre. No hay eje dominante.
Exposición	25-50%
Ubicación	X: 40.970613 Y: -5.667535 Sobre acera de plaza del Oeste. En alcorque individual, con cubrealcorque de hormigón, sin riego automatizado.
Elementos de protección y/o sustentación	No
Elementos diana más importantes e interferencias	Vial tráfico rodado, acera tránsito peatonal, servicios de establecimientos y servicios urbanos subterráneos
Defectos estructurales	Presenta corteza incluida en estructura primaria y secundaria. Presencia de ramas codominantes. Pérdida de resistencia mecánica en zonas de inserción.
Sanidad vegetal	No hay presencia de plagas y enfermedades de consideración.
Otros	-

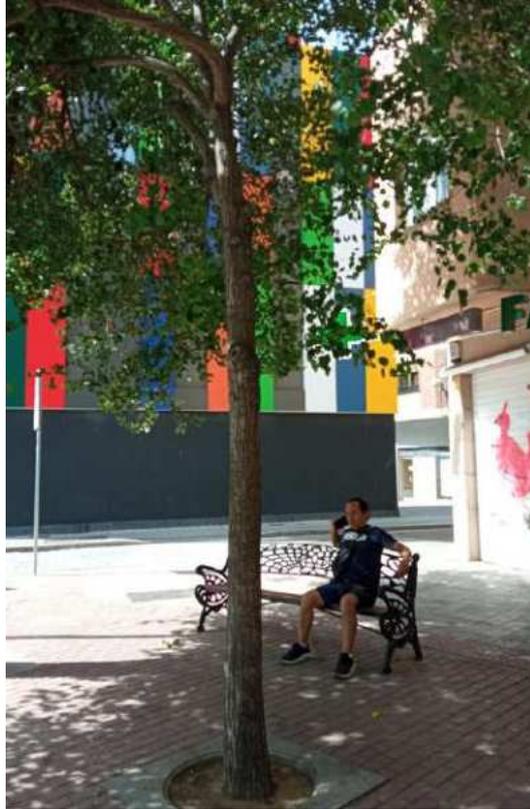
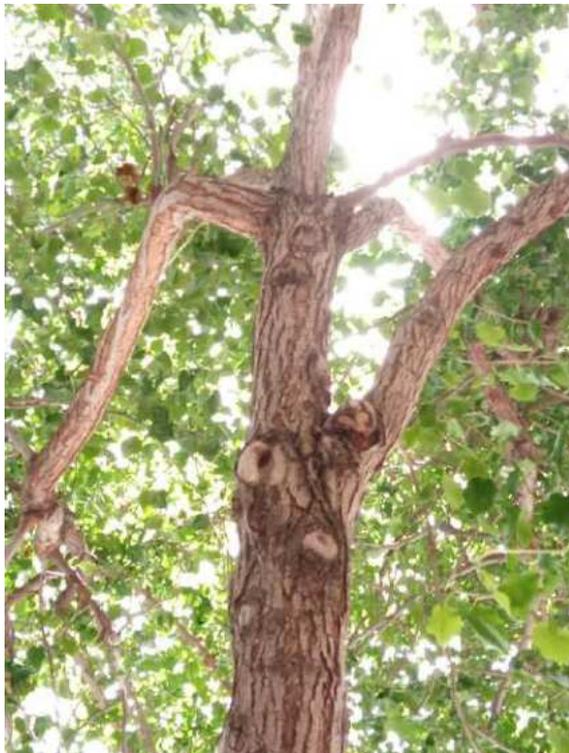
ID 7: *Pyrus calleryana*.

Perímetro de tronco (altura 1,30 m) (cm)	58
Altura de la cruz (m)	3,15
Edad relativa	Fase semimadura
Diámetro de copa	Entre 5 y 6 metros
Copa del árbol	Copa libre o semilibre. No hay eje dominante.
Exposición	25-50%
Ubicación	X: 40.970579 Y: -5.667513 Sobre acera de plaza del Oeste. En alcorque individual, con cubrealcorque de hormigón, sin riego automatizado.
Elementos de protección y/o sustentación	No
Elementos diana más importantes e interferencias	Vial tráfico rodado, acera tránsito peatonal, servicios de establecimientos y servicios urbanos subterráneos
Defectos estructurales	Presenta corteza incluida en estructura primaria y secundaria. Presencia de ramas codominantes. Presenta mala cicatrización de heridas en ramas y unión al tronco. Pérdida de resistencia mecánica en zonas de inserción.
Sanidad vegetal	No hay presencia de plagas y enfermedades de consideración.
Otros	-

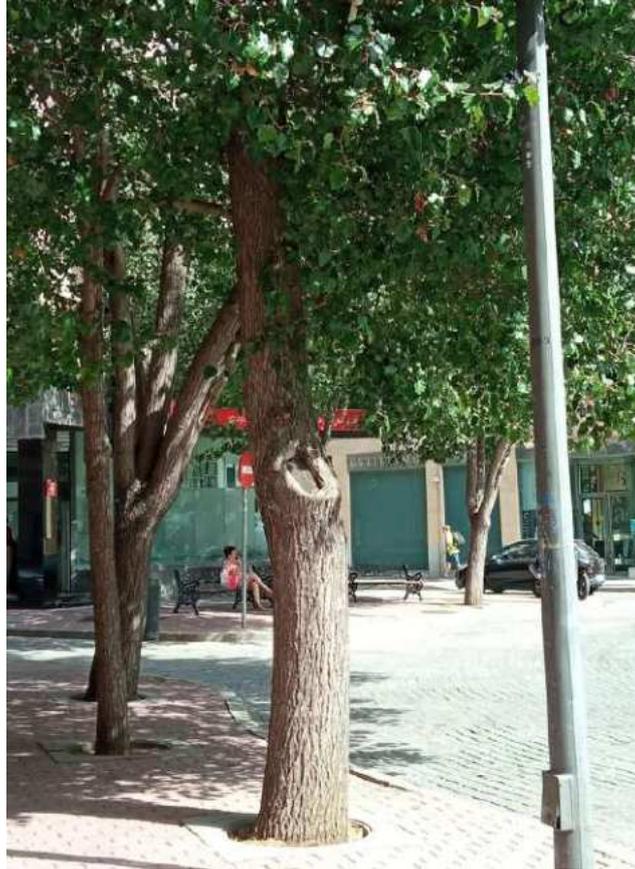
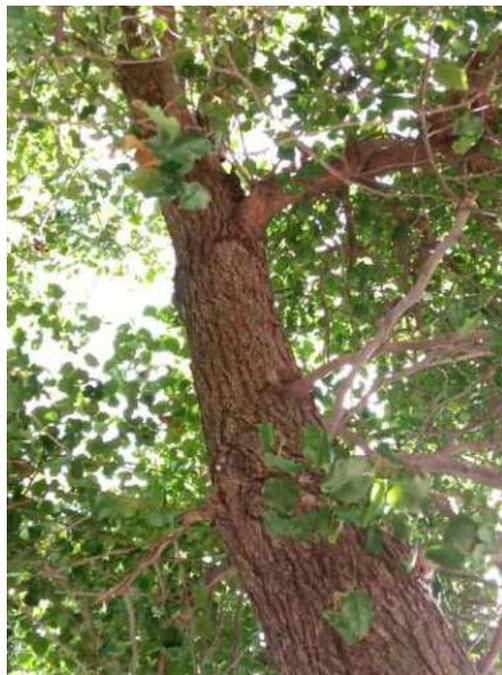
ID 8: *Pyrus calleryana*.

Perímetro de tronco (altura 1,30 m) (cm)	129
Altura de la cruz (m)	3,35
Edad relativa	Fase semimadura
Diámetro de copa	Entre 5 y 6 metros
Copa del árbol	Copa libre o semilibre. No hay eje dominante.
Exposición	25-50%
Ubicación	X: 40.970554 Y: -5.667499 Sobre acera de plaza del Oeste. En alcorque individual, con cubrealcorque de hormigón, sin riego automatizado.
Elementos de protección y/o sustentación	No
Elementos diana más importantes e interferencias	Vial tráfico rodado, acera tránsito peatonal, servicios de establecimientos y servicios urbanos subterráneos
Defectos estructurales	Presenta corteza incluida en estructura primaria y secundaria. Presencia de ramas codominantes. Pérdida de ramas primarias por fallo debido a presencia de corteza incluida, heridas con mala cicatrización. Pérdida de resistencia mecánica en zonas de inserción.
Sanidad vegetal	No hay presencia de plagas y enfermedades de consideración.

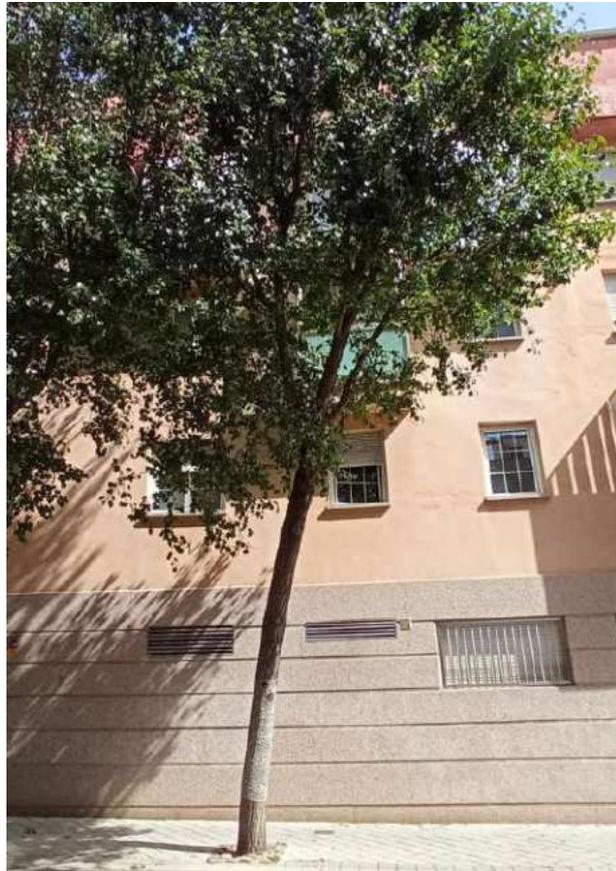
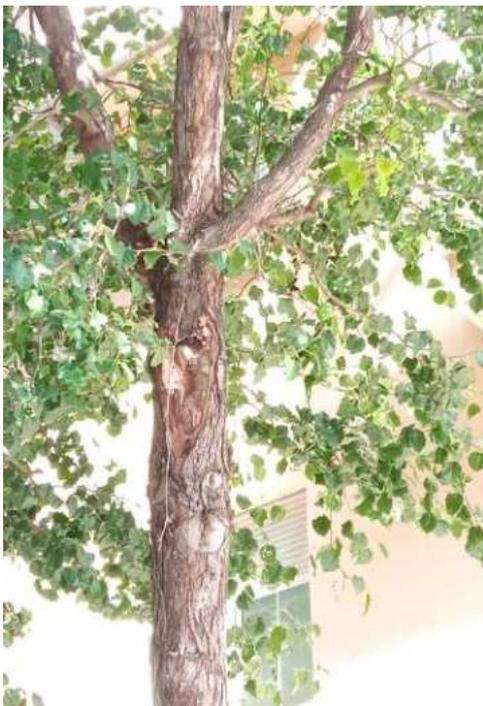
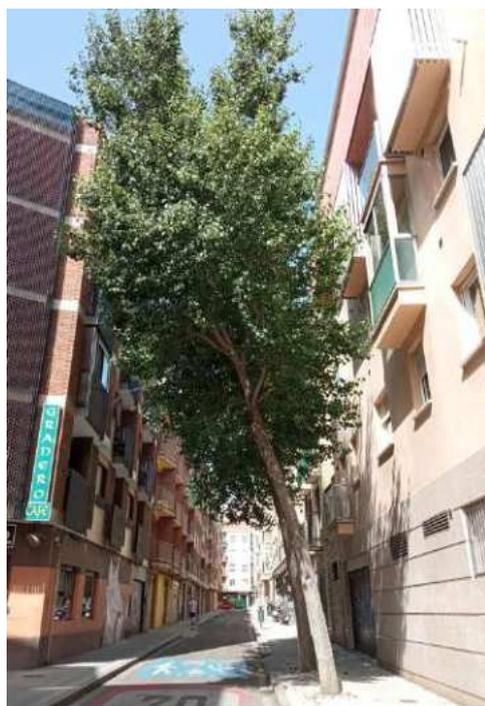
ID 9: *Pyrus calleryana*.

Perímetro de tronco (altura 1,30 m) (cm)	90
Altura de la cruz (m)	4,50
Edad relativa	Fase semimadura
Diámetro de copa	Entre 5 y 6 metros
Copa del árbol	Copa libre o semilibre. No hay eje dominante.
Exposición	25-50%
Ubicación	X: 40.970485 Y: -5.667720 Sobre acera de calle Granero. En alcorque individual, con adoquines de granito sin recibir con hormigón, sin riego automatizado.
Elementos de protección y/o sustentación	No
Elementos diana más importantes e interferencias	Vial tráfico rodado, acera tránsito peatonal, edificios y servicios urbanos subterráneos
Defectos estructurales	Presenta corteza incluida en estructura primaria y secundaria. Presencia de ramas codominantes. Presenta mala cicatrización de heridas en ramas y unión al tronco. Podas para liberar edificios y fachadas muy próximas. Pérdida de resistencia mecánica en zonas de inserción. Presenta un fototropismo muy acusado.
Sanidad vegetal	No hay presencia de plagas y enfermedades de consideración.

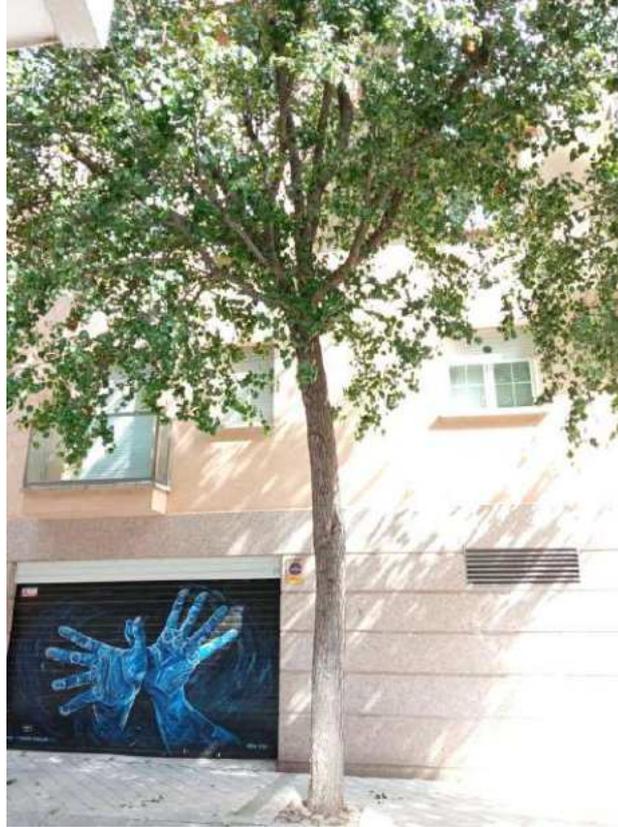
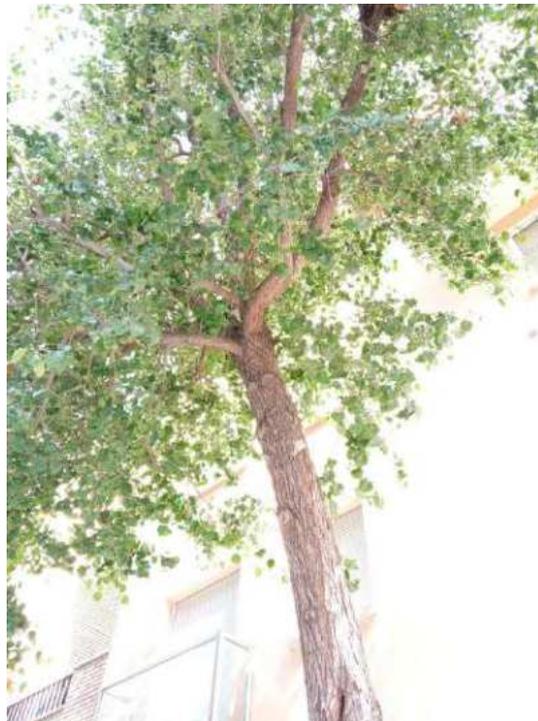
ID 10: *Pyrus calleryana*.

Perímetro de tronco (altura 1,30 m) (cm)	100
Altura de la cruz (m)	4,50
Edad relativa	Fase semimadura
Diámetro de copa	Entre 5 y 6 metros
Copa del árbol	Copa libre o semilibre. No hay eje dominante.
Exposición	25-50%
Ubicación	X: 40.970485 Y: -5.667792 Sobre acera de calle Granero. En alcorque individual, con adoquines de granito sin recibir con hormigón, sin riego automatizado.
Elementos de protección y/o sustentación	No
Elementos diana más importantes e interferencias	Vial tráfico rodado, acera tránsito peatonal, edificios y servicios urbanos subterráneos
Defectos estructurales	Presenta corteza incluida en estructura primaria y secundaria. Presencia de ramas codominantes. Presenta mala cicatrización de heridas en ramas y unión al tronco. Podas para liberar edificios y fachadas muy próximas. Pérdida de resistencia mecánica en zonas de inserción. Presenta un fototropismo muy acusado.
Sanidad vegetal	No hay presencia de plagas y enfermedades de consideración.

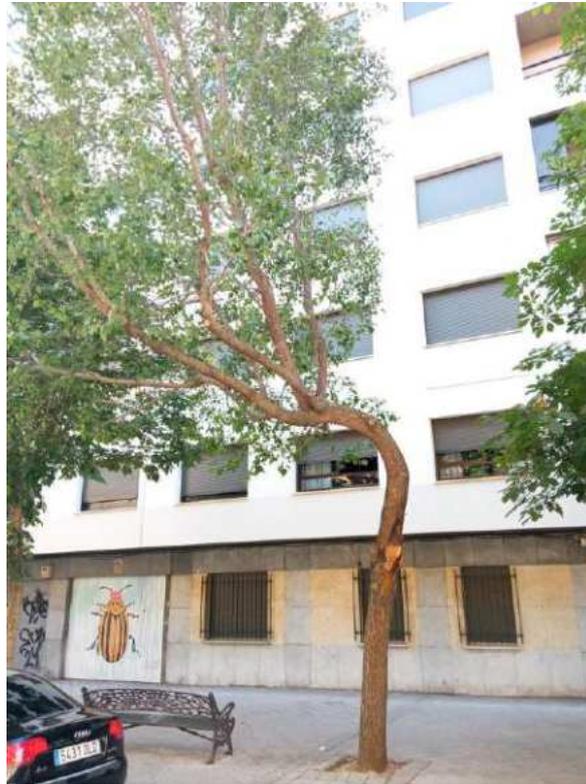
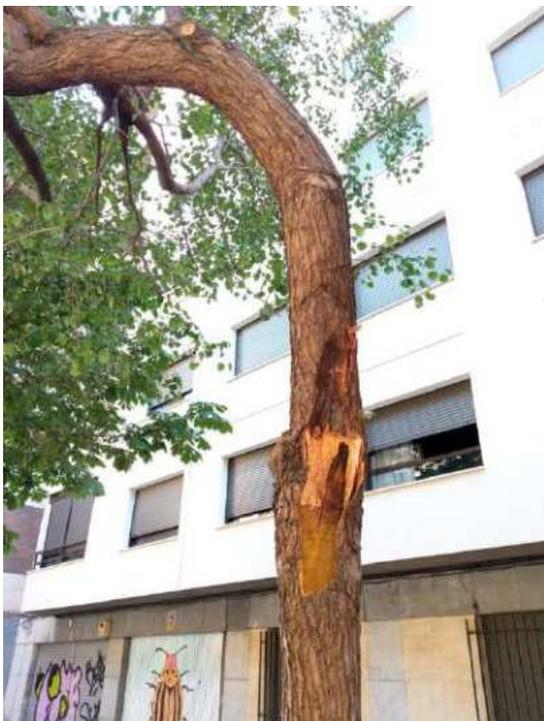
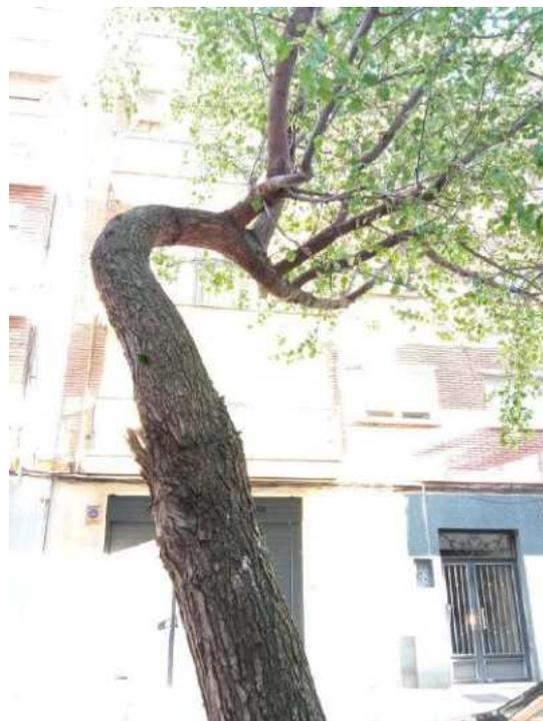
ID 11: *Pyrus calleryana*.

Perímetro de tronco (altura 1,30 m) (cm)	116
Altura de la cruz (m)	2,20
Edad relativa	Fase semimadura
Diámetro de copa	Entre 5 y 6 metros
Copa del árbol	Copa libre o semilibre. No hay eje dominante.
Exposición	25-50%
Ubicación	X: 40.969735 Y: -5.668184 Sobre acera de calle Asturias. En alcorque individual, sin riego automatizado.
Elementos de protección y/o sustentación	No
Elementos diana más importantes e interferencias	Vial tráfico rodado, acera tránsito peatonal, edificios y servicios urbanos subterráneos
Defectos estructurales	Presenta corteza incluida en estructura primaria y secundaria. Presencia de ramas codominantes. Presenta mala cicatrización de heridas en ramas y unión al tronco. Pérdida de resistencia mecánica en zonas de inserción. Presenta pérdida de verticalidad muy acusada con tronco totalmente retorcido y herida grave provocada por fallo de rama y caída, con mala cicatrización.
Sanidad vegetal	No hay presencia de plagas y enfermedades de consideración.

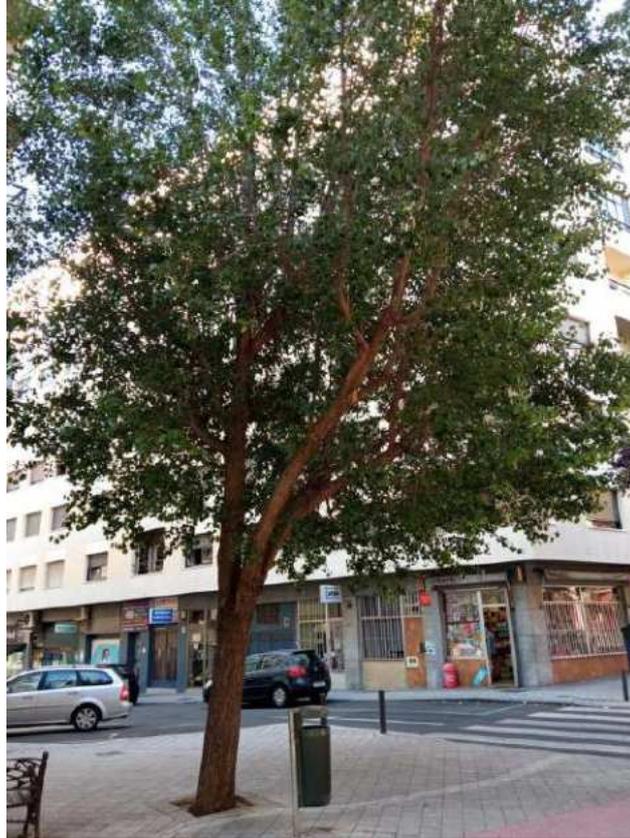
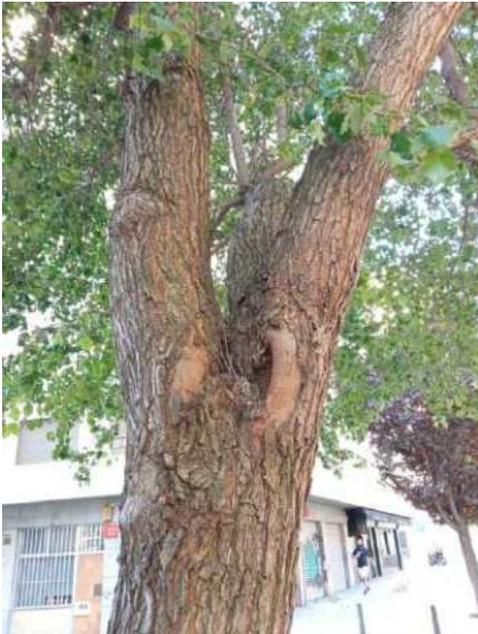
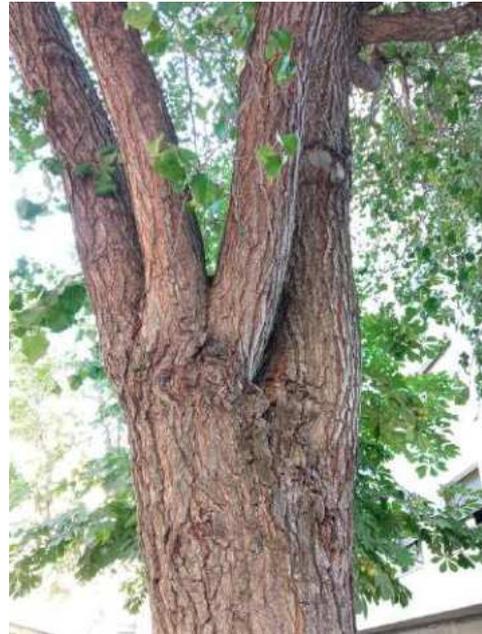
ID 12: *Pyrus calleryana*.

Perímetro de tronco (altura 1,30 m) (cm)	90
Altura de la cruz (m)	2,20
Edad relativa	Fase semimadura
Diámetro de copa	Entre 5 y 6 metros
Copa del árbol	Copa libre o semilibre. No hay eje dominante.
Exposición	25-50%
Ubicación	X: 40.969759 Y: -5.668078 Sobre acera de calle Asturias. En alcorque individual, sin riego automatizado.
Elementos de protección y/o sustentación	No
Elementos diana más importantes e interferencias	Vial tráfico rodado, acera tránsito peatonal, edificios y servicios urbanos subterráneos
Defectos estructurales	Presenta corteza incluida en estructura primaria y secundaria. Presencia de ramas codominantes. Presenta mala cicatrización de heridas en ramas y unión al tronco. Podas para liberar edificios y fachadas muy próximas. Pérdida de resistencia mecánica en zonas de inserción. Presenta un fototropismo acusado.
Sanidad vegetal	No hay presencia de plagas y enfermedades de consideración.
